合景汇悦城项目（一期工程）

水土保持监测总结报告

建设单位：江苏隼达房地产开发有限公司

编制单位：盐城鹏都工程咨询有限公司

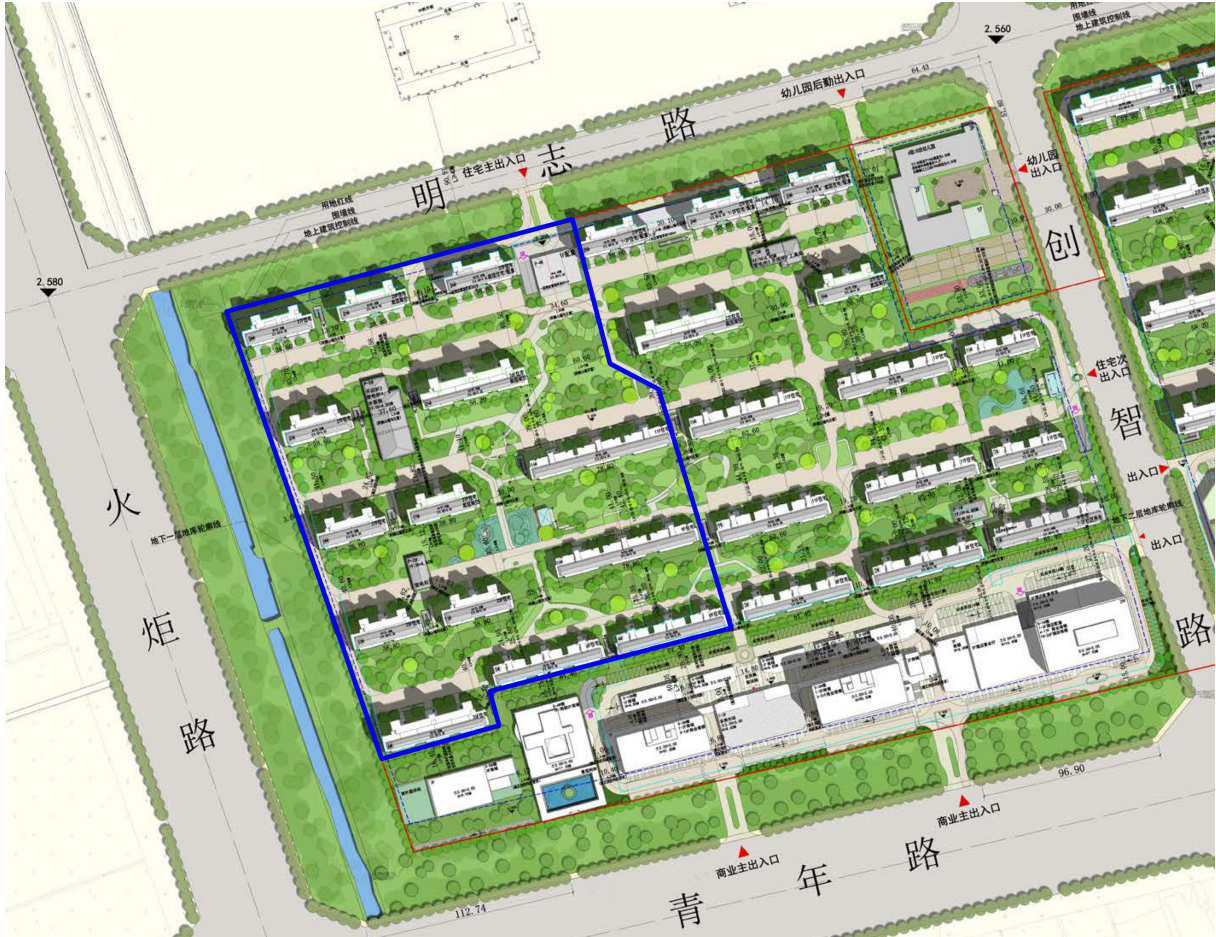
图 1-2 项目布置图

本期建设内容为 4#住宅、5#住宅、6#住宅、10#住宅、11#住宅、12#住宅、16#住宅、17#住宅、18#住宅、21#住宅、22#住宅、26#住宅、27#住宅、28#住宅、开闭所、变电所；道路及配套设施包括区内道路、停车位；绿化主要为区内综合绿化；附属设施包括供电、供水、燃气管道、排水、电气、自控、环保、消防等工程。
