# 江苏瑞宝电子科技有限公司

## 关于开展危险废物规范化检查整改方案

## 江苏瑞宝电子科技有限公司

### 环保检查整改报告

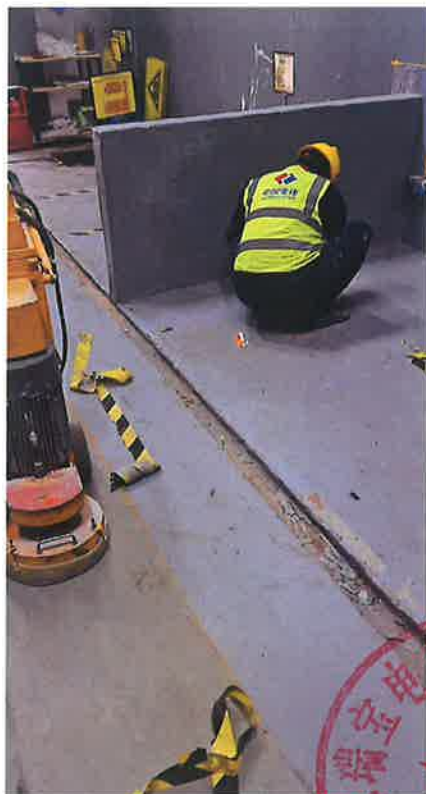
危废贮存间地面有渗漏部分；

危废贮存间地面有渗漏部分；（已完成）

（整改前）

对渗漏区域进行详细检查，确定渗漏点是防渗层材料老化开裂所致。采用与原防渗层材料相容的修补材料对渗漏区进行局部修复。加强日常管理：规范货物搬运操作，避免叉车、重物对地面造成划伤或撞击。一旦发生危废泄漏，必须立即清理，防止腐蚀防渗层。

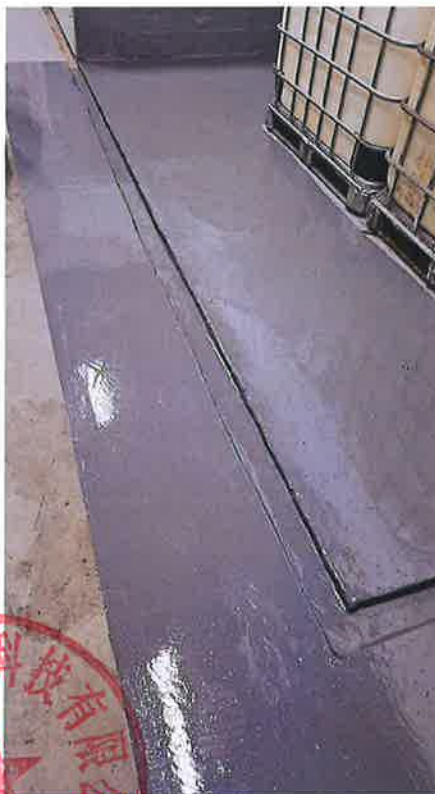
（整改完成后）
